Pelletreaktoren

Fjernelse af kalk og jern – effekt på nitrifikation? Flere fluer med samme smæk

DANVA VUDP PROJEKTRAPPORT

Påvirkning af sandfiltre ved etablering af blødgøringskolonner

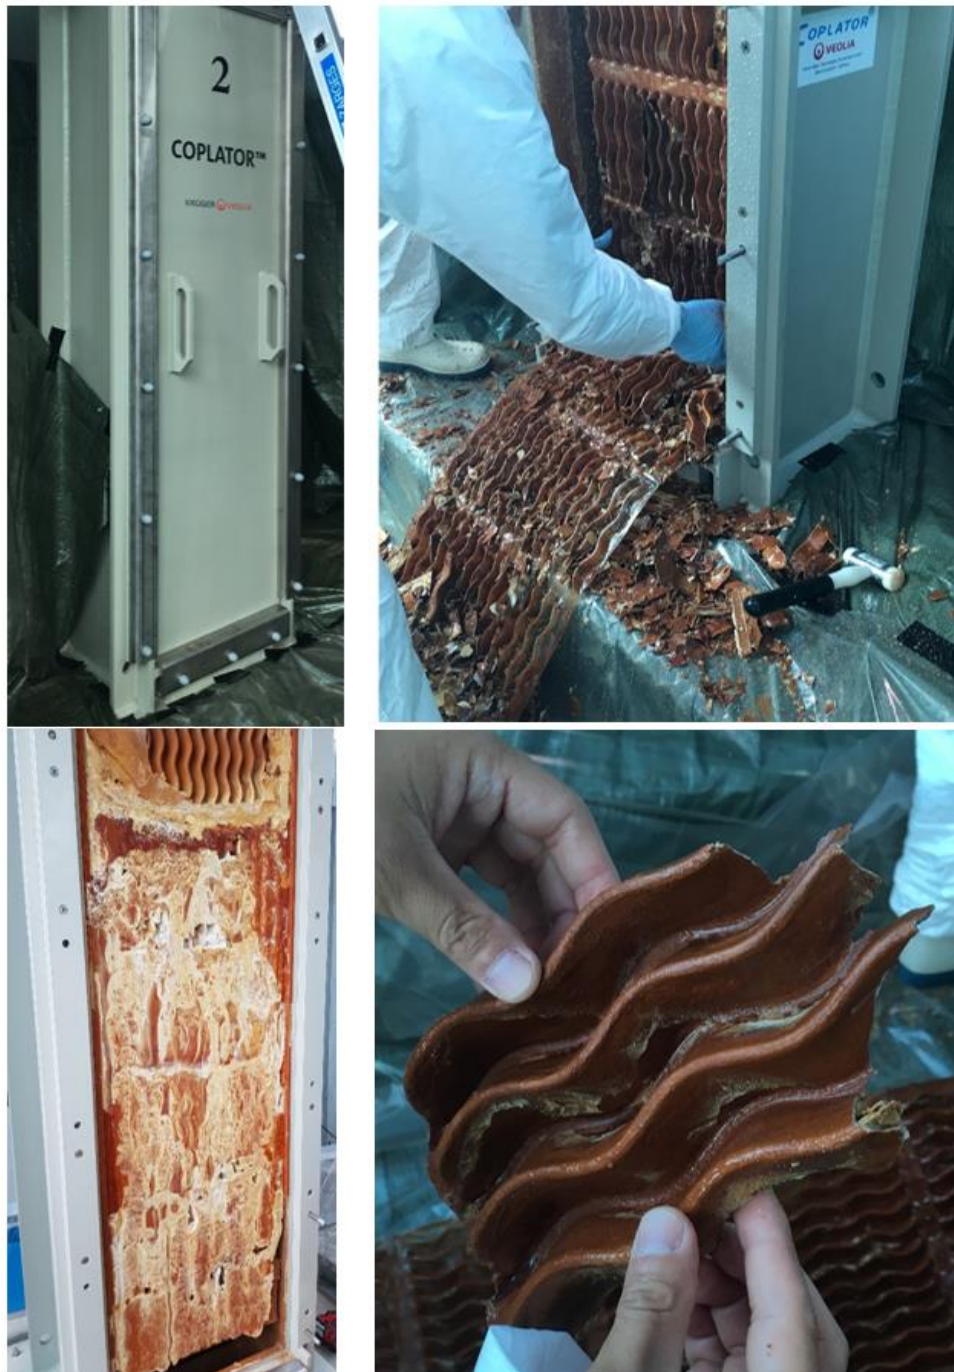
Figur 3 Rengøring af coplators efter et års drift på Brøndbyvester vandværk, efter etablering af blødgøringsproces. Baffelpladerne var fuldstændigt dækket af udfældet kalk og jern, der blev fjernet (foto: HOFOR A/S).

Der tilsættes sand og lud (NaOH) i bunden af kolonnerne. Sandet har en diameter på 0,35-0,5 mm og anvendes til at skabe en overflade, som kalken kan udfælde på. For at reducere tilførslen af små partikler og uønskede forureninger, bliver sandet vasket med vand, natriumhypochlorit og efterfølgende med natriumsulfit. Efter kolonnerne bliver vandet fra Brøndby kildeplads beluftet i coplators, hvorefter vandet fra begge kolonner blandes i et kammer under coplators (2-3 m³). I det første 1½ år efter implementering af kolonnerne blev der herefter doseret CO₂ til vandet for at stoppe kalkudfældning. CO₂-doseringen var placeret efter iltningen for at undgå at den doserede CO₂ blev afstrippet i beluftningsprocessen. Efter værket havde været i drift i et års tid, var det dog tydeligt, at det var fordelagtigt at flytte CO₂-doseringen til toppen af kolonnerne, idet der blev observeret en betydelig kalkudfældning i coplators og reaktionsbassinet (Figur 3). Således kunne kalkudfældningen stoppes umiddelbart efter vandet var blevet blødgjort (Figur 2).

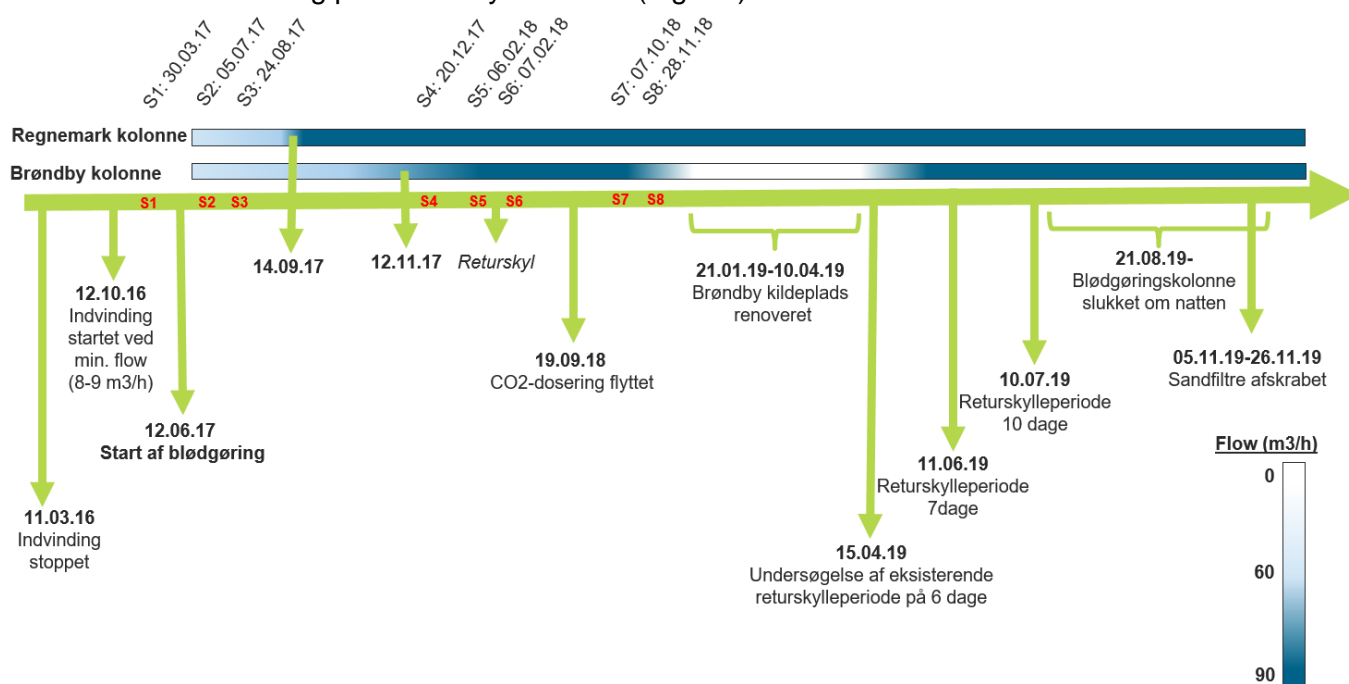
Figur 4 Tidslinje for projektet, inkl. datoer for de største ændringer på værket, samt datoer for prøvetagningskampagner.

I september 2018 blev CO₂-doseringen flyttet fra efter beluftningen til toppen af kolonnerne, og i foråret 2019 blev Brøndby kildeplads renoveret. Efter renoveringen blev det forsøgt at hæve returskylleperioden i flere omgange, imens det blev undersøgt, om dette påvirkede trykniveauet i filtrene. Efterfølgende blev filtrene skrabet for fines (et lag på op til 3 cm), og det blev undersøgt, hvordan dette tiltag påvirkede trykniveauet (Figur 4).

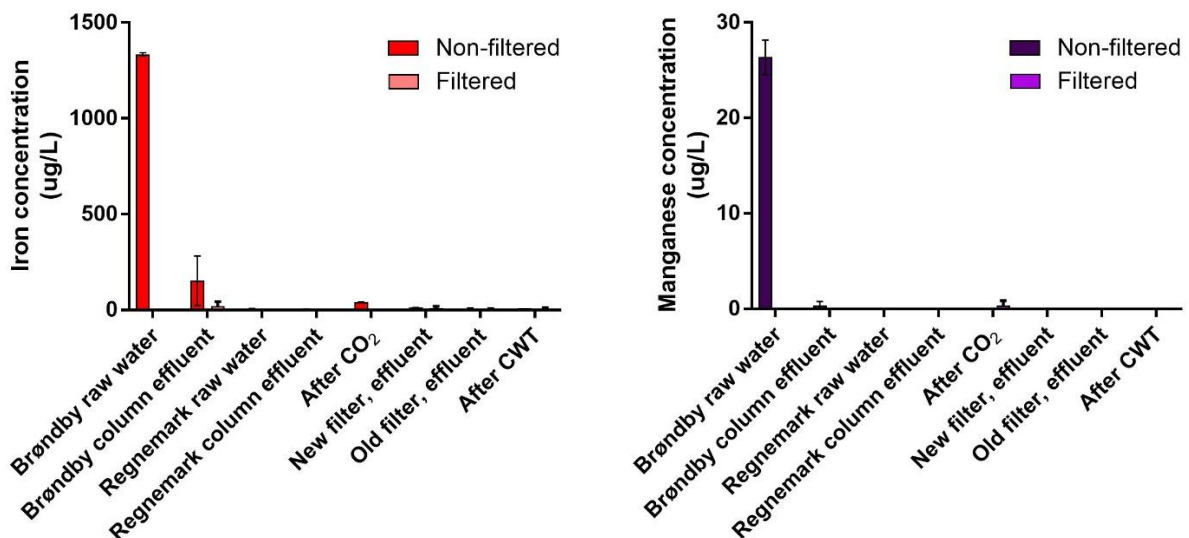
Figur 5 Koncentrationen af jern og mangan metaller igennem procestrinnene på Brøndbyvester vandværk. Vandet fra de to kolonner blandes før prøvetagningsshanen 'After CO₂' (After CO₂ = Efter tilsætning af CO₂ – oprindelig placering; After CWT = Efter rentvandsbeholder).

Blødgøringskolonnerne påvirker koncentrationen af jern og mangan, som tidligere blev fjernet i sandfiltrene (Figur 5). I den blødgøringskolonne, der behandler vand fra Brøndby kildeplads, bliver koncentrationen af jern således reduceret med ca. 89%, mens mangankoncentrationen bliver reduceret med 99%. Vandet fra Regnemark er allerede behandlet på et konventionelt vandværk, før det blødgøres og indeholder derfor kun meget lave koncentrationer af jern, mangan og ammonium (Figur 5).

Blødgøringskolonnerne reducerede jern- og mangankoncentrationen med 89-99% (Figur 5), og efter implementeringen af kolonnerne var jern og manganudfældning altså reduceret til et minimum i sandfiltrene. Ved at undersøge coatingen på filtersandet kunne det ses, at det nye filter indeholdte < 1 mg jern/ g_{sand} og < 1 mg mangan/g_{sand}, både før og efter igangsætning af blødgøring ("efter prøven" var undtaget efter 1½ års drift) (Figur 12). Koncentrationen af jern (28-35 mg/g_{sand}) og mangan (6-10 mg/g_{sand}) var uændret i det gamle filter (Figur 12) før og efter igangsætning af blødgøring, og dermed må jern og mangan være bundet så fast på sandet, at det ikke fjernes ved returskyl. Målingerne før blødgøring viste, at i vandet svarede mangankoncentrationen til 2% af jernkoncentrationen, men i filtersandets coating svarede mangankoncentrationen til 23% af jernkoncentrationen. Mangan er derfor bundet fastere til sandet end jern.

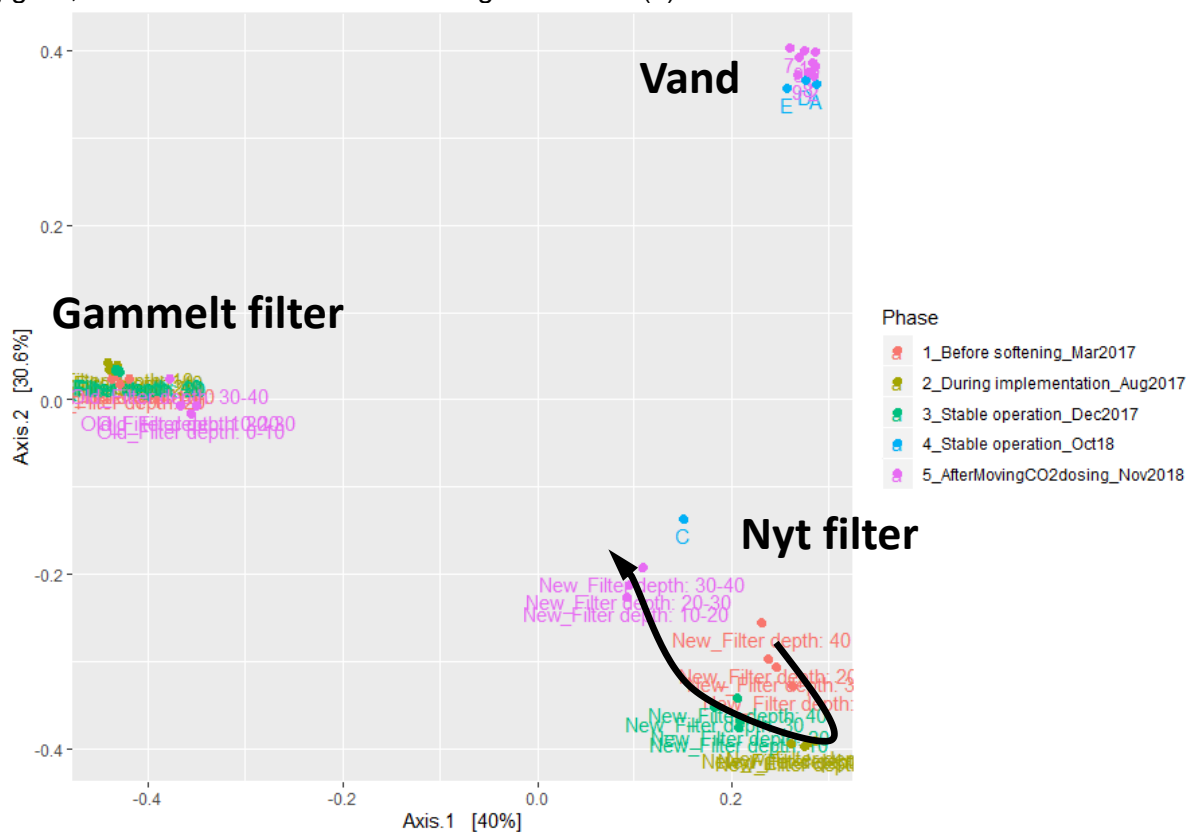
Figur 7 Sammensætningen af det mikrobielle samfund i sand- og vandprøver, udtaget i løbet af projektperioden på Brøndbyvester vandværk. Afstanden mellem punkterne viser hvor forskelligt/ens det mikrobielle samfund er i prøverne. Vandprøver markeret med et bogstav er udtaget i oktober 2018, mens vandprøver markeret med et tal er udtaget i november 2018 (A=Brøndby Råvand, C=Efter CO₂-dosering, D=Udløb nyt filter, E=Udløb gammel filter, 1=Rentvandsbeholder, 2=Brøndby råvand, 3=Regnemark råvand, 4=Udløb Regnemark kolonne, 5=Udløb Brøndby kolonne, 6=Indløb nyt filter, 7=Indløb gammelt filter, 8=Udløb nyt filter, 9=Udløb gammelt filter).

Det mikrobielle samfund blev undersøgt i prøver af filtersand, udtaget over dybden af det nye og det gamle filter, samt i vandfasen igennem vandværket, ved at analysere prøver udtaget over projektperioden. Sammensætningen af det mikrobielle samfund adskilte sig tydeligt mellem vand, sand fra det gamle og sand fra det nye filter (Figur 7). Således var prøverne mere forskellige mellem filtrene og over tid, end de var over dybden af hver af filtrene. I det gamle filter var sammensætningen af det mikrobielle samfund stabil over tid, og blev kun påvirket i ringe grad af implementering af blødgøringsprocessen. I det nye filter udviklede sammensætningen af det mikrobielle samfund sig over projektperioden og kom med tiden i højere grad til at ligne det gamle filter. Den mikrobielle sammensætning af vandprøverne var meget stabil og ændrede sig ikke igennem vandværket. Dermed påvirker det mikrobielle samfund i sandfiltrene altså, overraskende nok, ikke vandet i særlig høj grad, hvilket er i kontrast til flere tidligere studier (4).

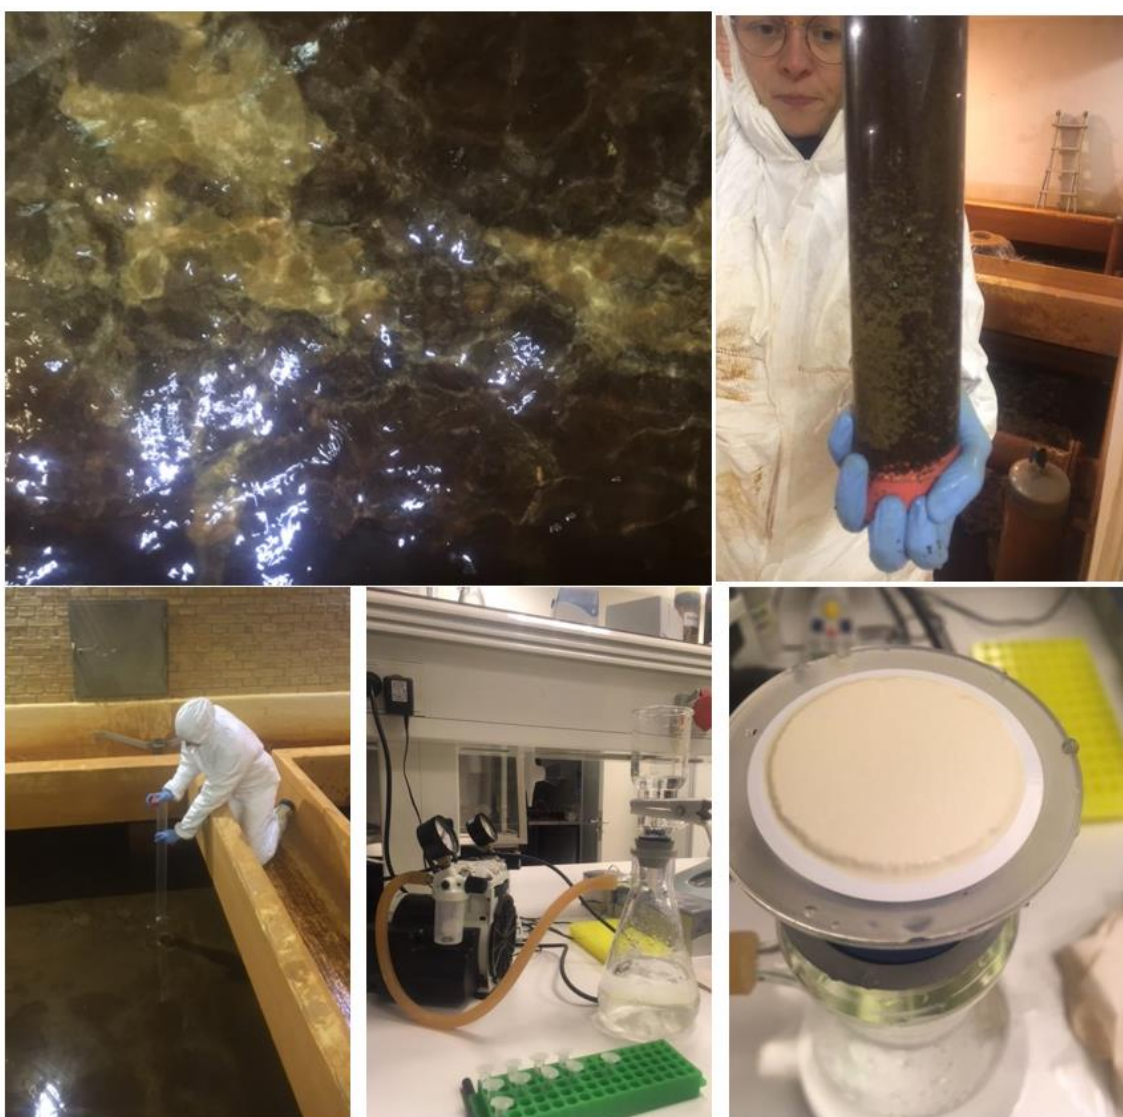
Figur 13 Fines i filtrene på Brøndbyvester vandværk. a) Hvide aflejringer på sandfiltre på Brøndbyvester vandværk, b) Fine partikler i en dybdeprofil fra sandfilter, c) Udtagning af dybdeprofil, d) Vakuumpumpe til analyse af vandprøve e) Filter med partikler fra vandprøve.

Efter implementering af blødgøringskolonnerne, er en af sandfiltrenes primære funktioner at tilbageholde fines fra blødgøringsprocessen. Efter implementering af blødgøringsprocessen var det tydeligt, at der kom hvide aflejringer på toppen af alle sandfiltrene (Figur 13 top venstre). Da dette ikke kun forekom i det nye filter, var det var aflejringer der stammede fra blødgøringsprocessen. Prøver af disse aflejringer viste, at de primært bestod af sandpartikler, men 9-15% af prøverne kunne opløses med syrer, og bestod således af fx kalk- eller jernpartikler.

Ved en prøvetagningsrunde blev en klump af meget fine partikler desuden fundet i 30-40 cm dybde i det gamle filter (Figur 13 top højre). Disse områder med fine partikler kan skabe kanaldannelse og 'døde zoner' i filteret. Dette er uønsket, da det på sigt kan give udfordringer med at opretholde en god vandkvalitet.

For at undersøge omfanget af fines-tilførslen fra blødgøringskolonnerne, blev der udtaget 1 L vand før sandfiltrene, og denne blev filtreret på 0,2 µm filtre (Figur 13 nederste midt og højre). Ved filtreringen var det tydeligt, at der kom et lag af fines på filtrene. Grundet usikkerheden på metoden var det dog ikke muligt at kvantificere mængden af fines.

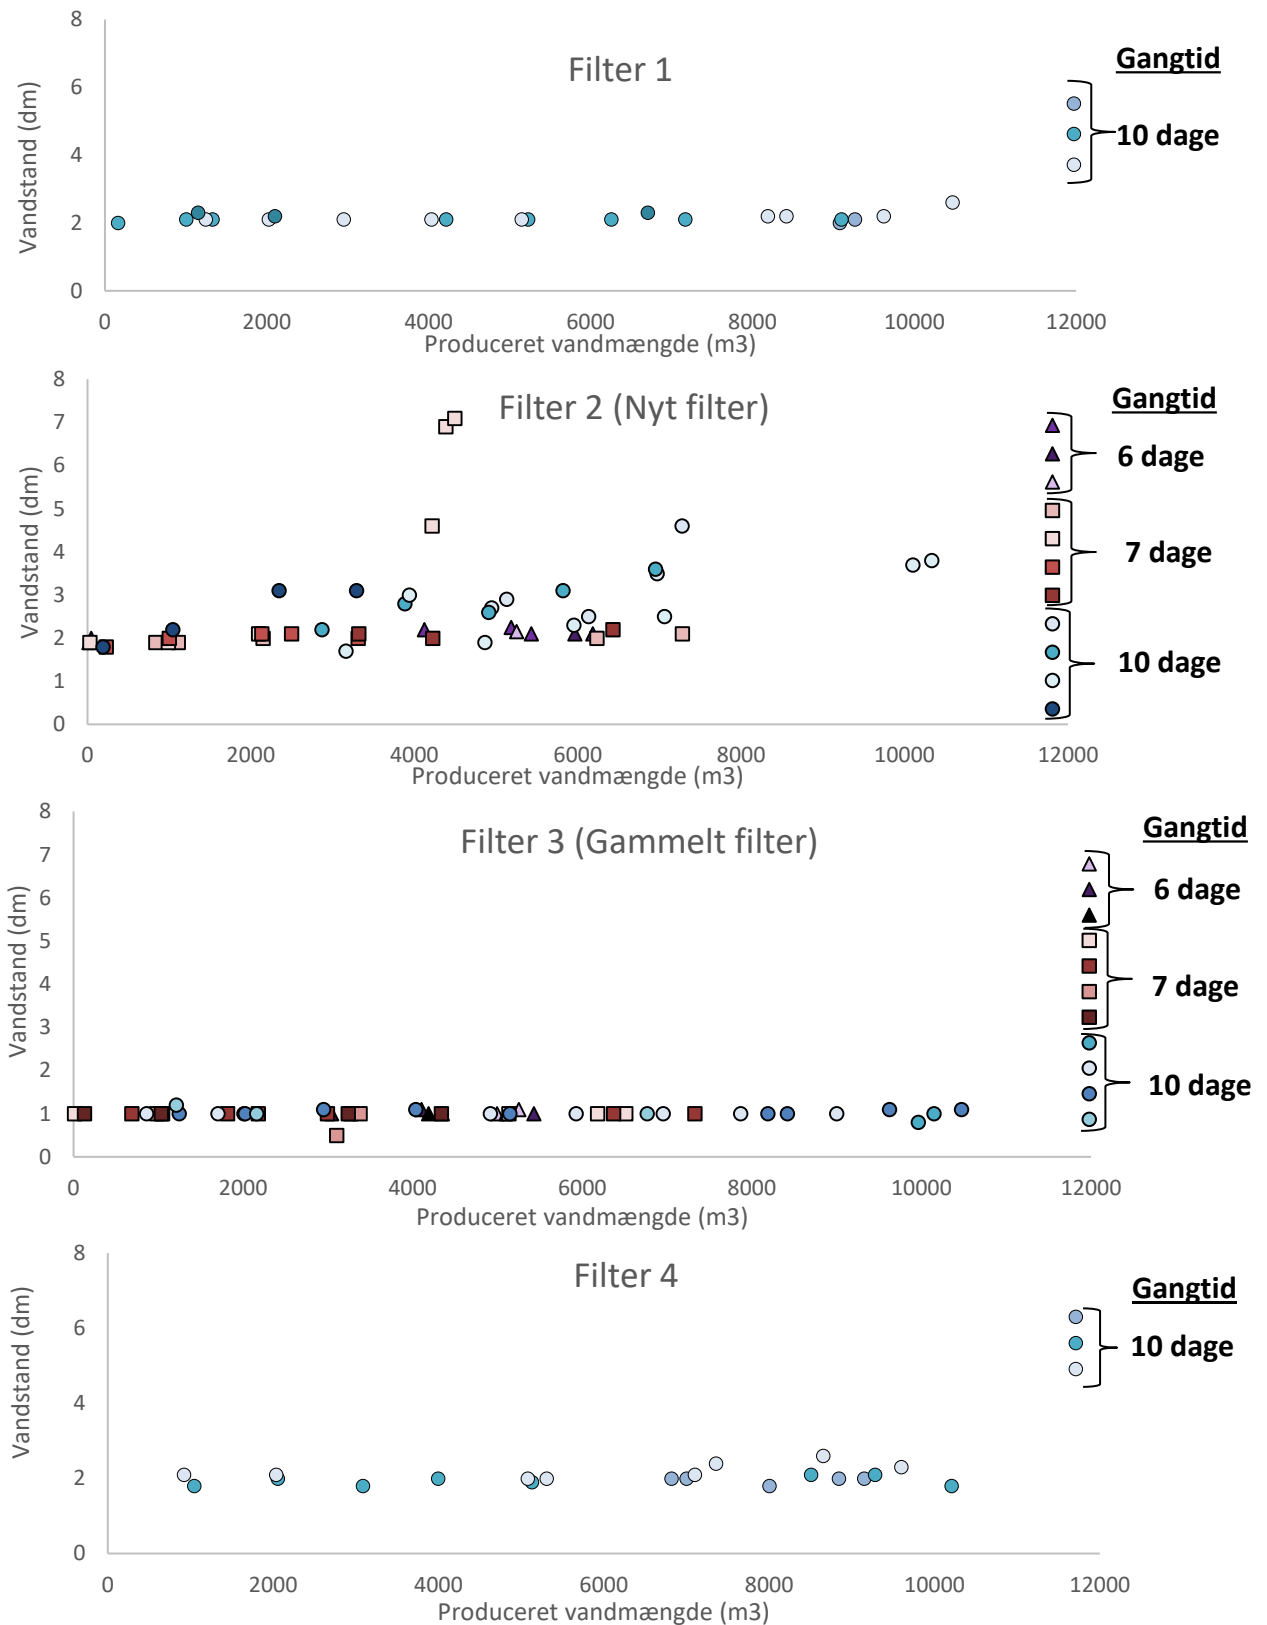
Figur 14 Trykbygning på sandfiltre under almindelig drift samt ved øget returskylleperiode.

I første omgang blev gangtiden på filtrene øget til syv døgn, svarende til en produceret vandmængde på ca. 7500 m³. Den øgede belastning gav ikke anledning til trykopbygning på det gamle filter (Filter 3), mens der blev aflæst en høj vandstand i det nye filter (Filter 2) i en af returskylleperioderne (Figur 14). I den efterfølgende returskylleperiode, var der ingen trykopbygning på filteret, og den høje vandstand var i nye filter var derfor grundet en særlig hændelse, og ikke almindelige driftsforhold. Gangtiden blev øget yderligere til 10 døgn, svarende til en produceret vandmængde på ca. 10500 m³, og trykopbygningen på alle fire filtre blev monitoreret. Driftsændringen gav ikke anledning til trykopbygning på nogen af tre gamle filter, men vandstanden steg fra ca. 20 cm til 31-46 cm på det nye filter, i alle de undersøgte returskylleperioder (Figur 14). Da stigningen kun forekom i det nye filter, var denne formodentligt forårsaget af, at filteret trængte til at blive afskrabet, som en del af indkøringen. Det var dermed muligt at øge gangtiden på sandfiltrene fra seks til ti dage efter implementering af blødgøringskolonnerne. Det blev ikke undersøgt om gangtiden kunne øges yderligere.

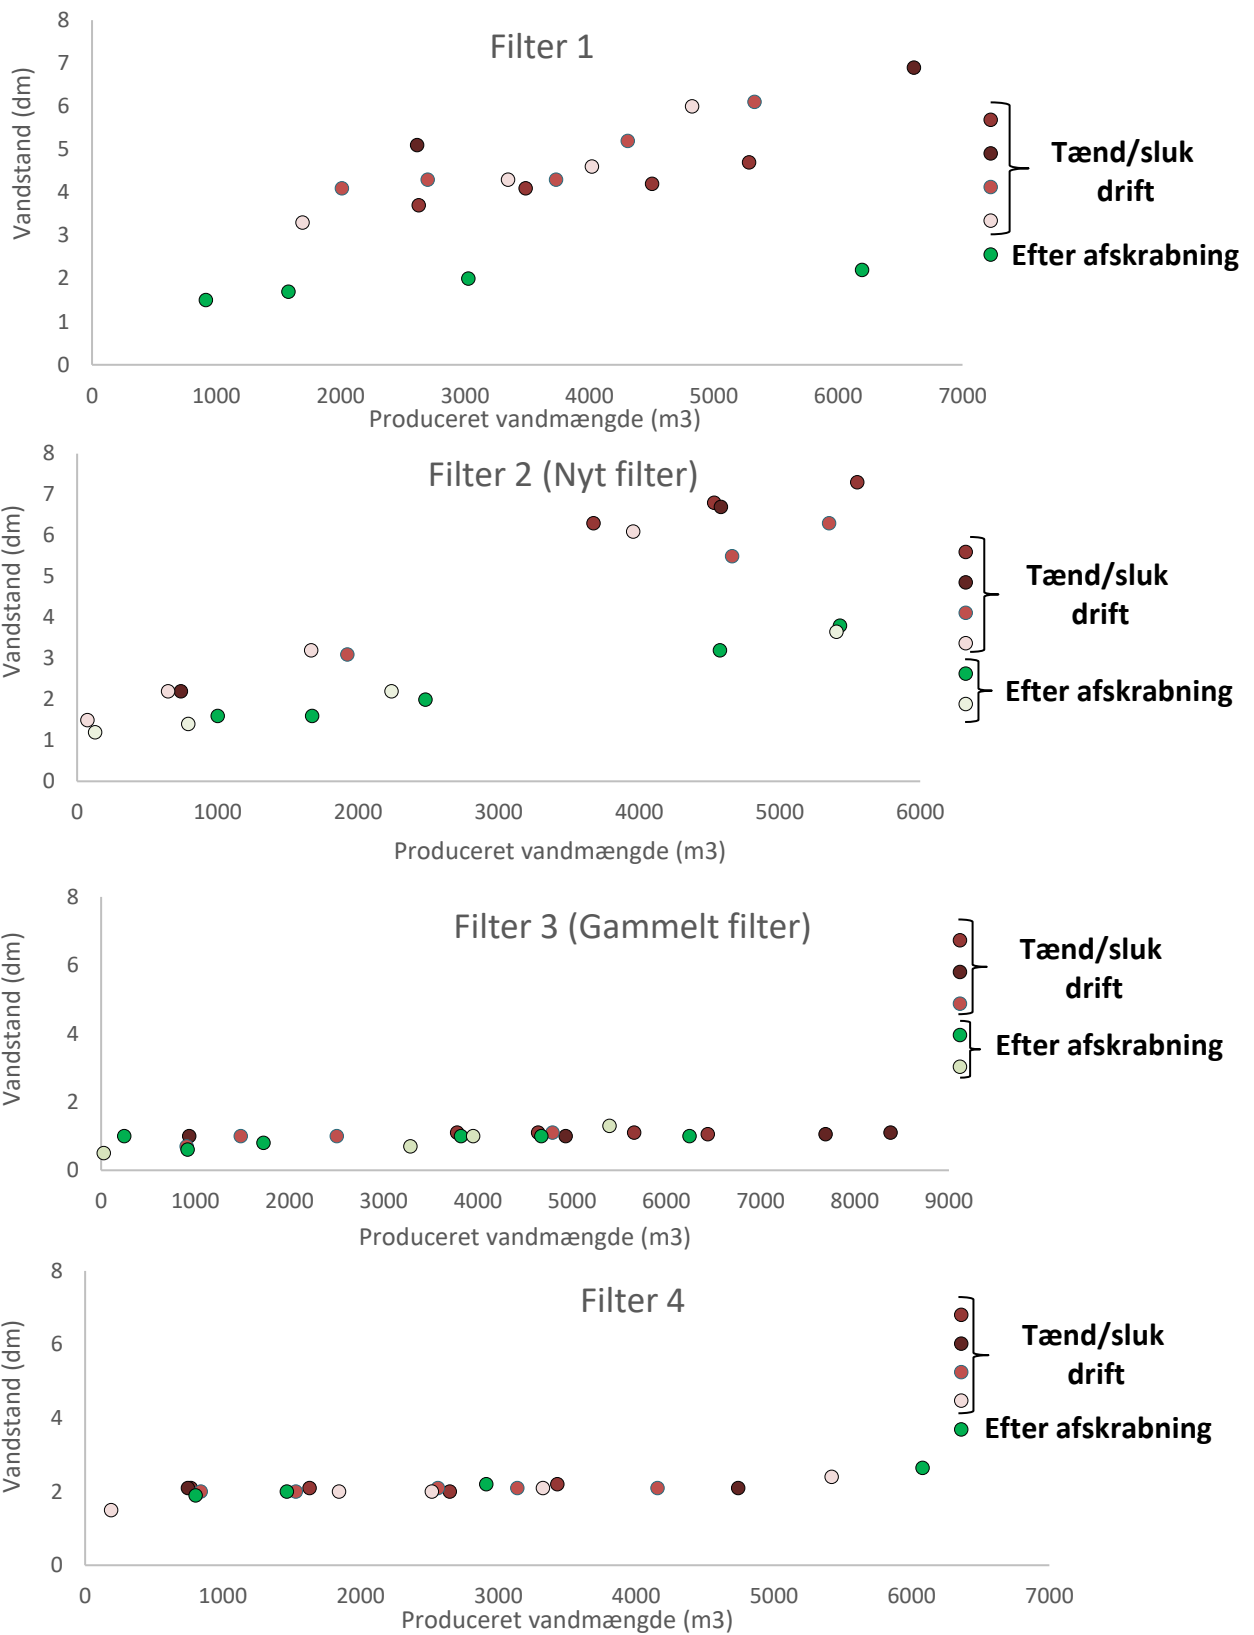
Figur 15 Trykopygning på sandfiltre i periode hvor blødgøringskolonnerne tændes og slukkes dagligt, samt efter afskrabning.

Efter perioden med øget gangtid på filtrene, kørte blødgøringskolonnerne i en periode på ca. 3 måneder med ændret drift, hvor kolonnerne blev slukket og startet dagligt. På trods af at gangtiden blev reduceret til seks dage, var der i denne periode en markant stigning i trykopbygningen på Filter 1 (fra 21 cm op til 69 cm) og Filter 2 (fra 21 cm op til 73 cm), imens der ikke var trykopbygning på Filter 3 og 4 (Figur 15). Eftersom vandstanden i Filter 1 og 2 kom tilbage til det oprindelige niveau efter hvert returskyl, var det tydeligt, at trykopbygningen var forårsaget af den aktuelle drift af blødgøringskolonnerne, og at størstedelen af de overførte fines blev fjernet igen ved returskyl. Såfremt blødgøringskolonnerne skal startes og stoppes dagligt, anbefales det derfor, at opstart af blødgøringskolonnerne optimeres, så turbulens og dermed overførsel af fines begrænses.

Efter afskrabningen var trykopbygningen i Filter 1 (fra 15 cm til 22 cm) og Filter 2 (fra 12 cm til 37 cm) blevet reduceret (Figur 15). I Filter 3 og 4 var der fortsat ingen trykopbygning. Afskrabningen havde derfor umiddelbart den ønskede effekt.

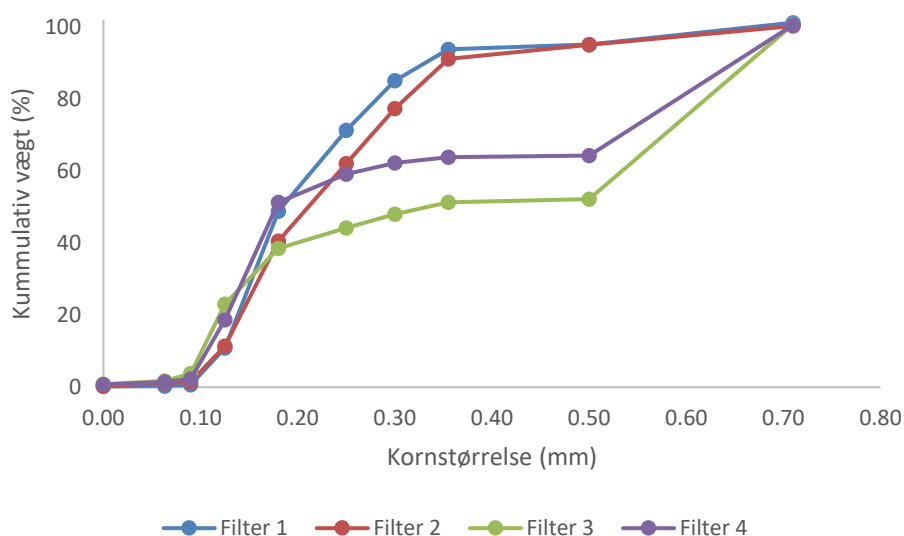
Figur 17 Sigtekurve for afskrabningsprøver fra alle fire filtre på Brøndbyvester vandværk ved afskrabning i november 2019 – 2 år efter implementering af blødgøringskolonner på værket.

Sigtekurven for prøven fra Filter 1 og 2 var næsten identisk og var begge normalfordelt. Prøven fra Filter 2 (Nyt filter) var normalfordelt omkring en kornstørrelse på 0,25 mm ($d_{50} = 0,3$ mm). Prøven fra Filter 3 og 4 også næsten identiske og de var begge asymmetrisk fordelt. Prøven fra Filter 3 havde størst vægt ved to kornstørrelsesintervaller hhv. 0,18 mm og 1 mm ($d_{50} = 0,25$) (Figur 17). Dette indikerede at imens prøverne fra Filter 1 og 2 kun indeholdt fines fra toplaget, så indeholdt prøven fra Filter 3 og 4 både fines fra toplaget, samt det originale filtersand, der havde en større kornstørrelse.
